Rapport  
d'Expertise  
Diagnostic  
Général

Références de mission | **COM AGGLO PAYS DE FONTAINEBLEAU 77  
DIAG 190801**  
N° de rapport | **COM AGGLO PAYS DE FONTAINEBLEAU 77  
DIAG 190801\_STADE  
FOUGEROLLES\_BOIS\_WB\_011019**

Site | **STADE DE FOOTBALL DES FOUGEROLLES  
RUE DES FOUCHEROLLES  
77590 BOIS-LE-ROI**

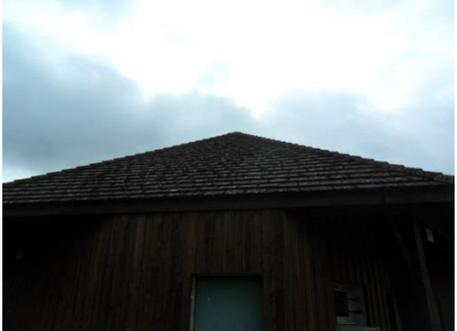
Point d'analyse	Descriptifs	Photographies
Toiture / charpente	Tuiles plates en état d'usage avec présence de mousse Possibilité d'agrandir sous toiture (espace libre)

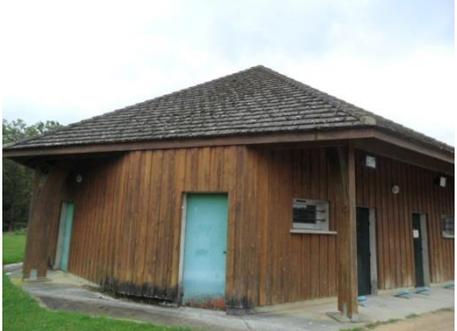
Menuiserie/ huisserie	Menuiseries métalliques en état d'usage

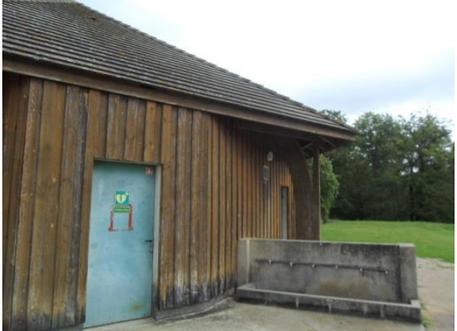
Murs extérieurs	Bardage bois en état d'usage sur mur parpaing –usure en partie basse soumise aux intempéries et soleil

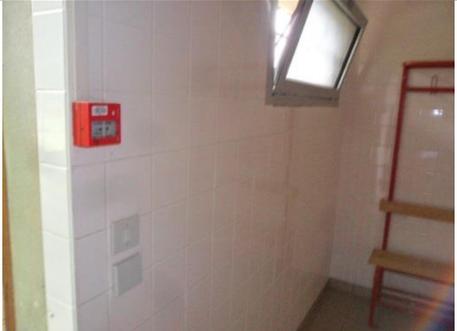
Murs intérieurs / Faïences	Faïences toute hauteur dans les 4 vestiaires

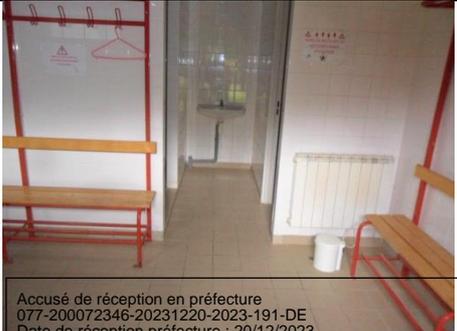
Sol intérieur/ carrelage	Bon état du carrelage

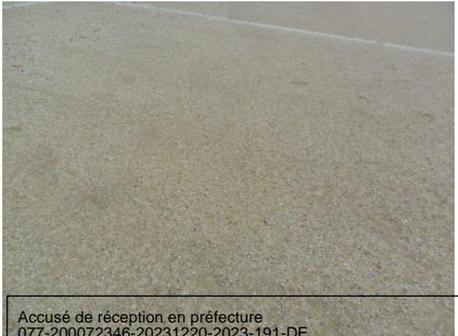
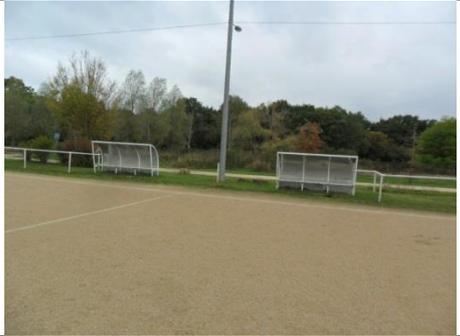
Etat	<p>Terrain en bon état de surface sablonneuse Présence de deux bancs de touche en bon état</p> <p>Buts en bon état (avec filet) avec contrôle annuel réalisé.</p> <p>Mains courantes en acier en mauvais état avec des parties manquantes derrière les bancs et déformées coté bâtiment.</p> <p>Présence d'un filet pare-ballon uniquement côté rue avec partie altérée</p>

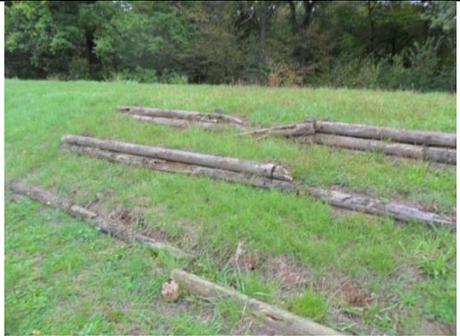
Usage	Associatif uniquement	
Environnement et installations complémentaires	<p>Présence de rondins de bois en très mauvais état, créant un terrassement pour gradin.</p> <p>Présence d'une table de ping-pong et d'un range-vélo sur le site.</p>

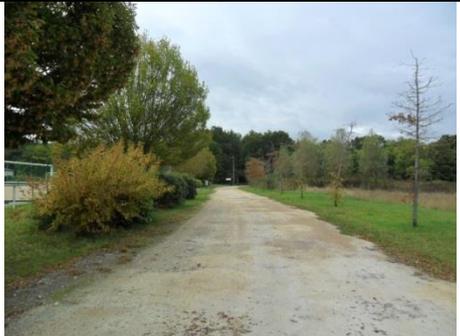
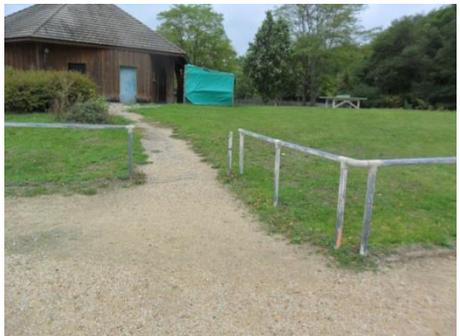
Point d'analyse	Descriptifs	Photographies
Chemins extérieurs	<p>Cheminement meuble (gravillons) depuis l'entrée sur site jusqu'à l'ERP puis jusqu'au terrain, avec pente excessive pour rejoindre les abords du terrain.</p> <p>Pas de zone d'attente le long du terrain</p>

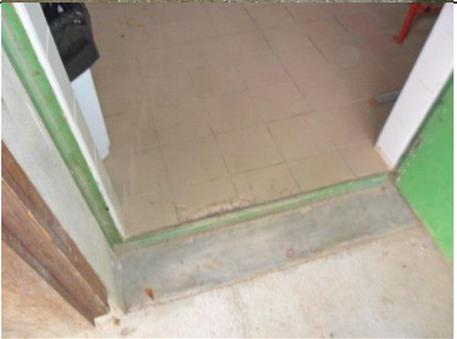
<p>Accès au(x) bâtiment(s) ou à l'établissement</p>	<p>Accès de plain-pied pour les 4 vestiaires ouverts au public mais avec ressauts successifs non conformes</p>

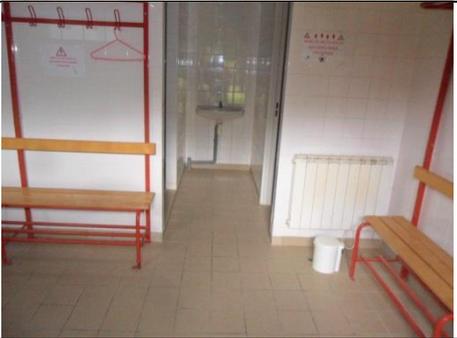
<p>Circulations intérieures horizontales</p>	<p>Accès espace douche non réalisable pour tous (zig-zag)</p>

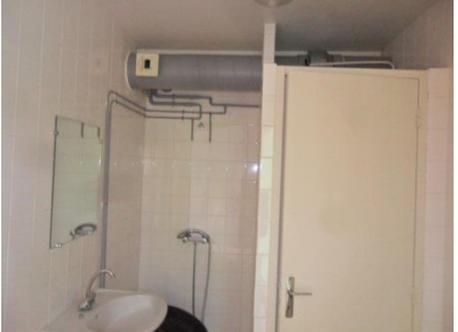
<p>Portes, portiques et sas</p>	<p><i>Etat d'usage avec porte de 0,70 m de large pour les cabines WC standards des vestiaires</i></p>

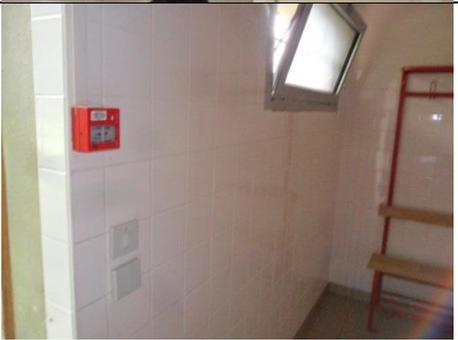
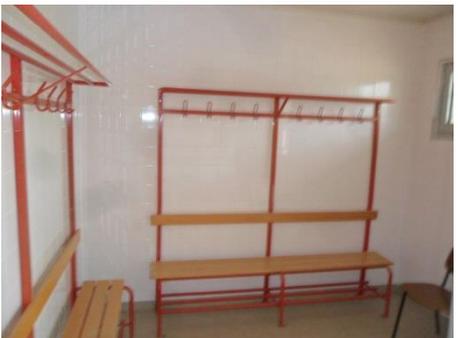
<p>Dispositifs d'accueil, équipements et dispositifs de commande</p>	<p>Interrupteurs accessibles, patères trop hautes, lavabos non accessibles</p>

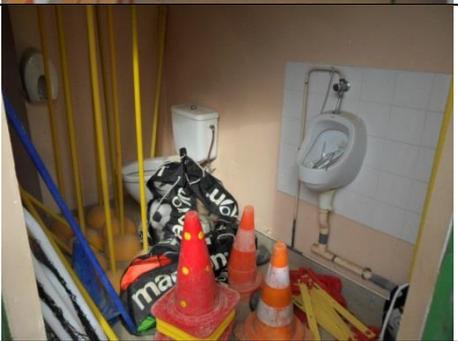
<p>Sanitaires</p>	<p>Sanitaire adapté servant de lieu de stockage avec absence d'abattant WC, de lave-mains et de barre d'appui</p>

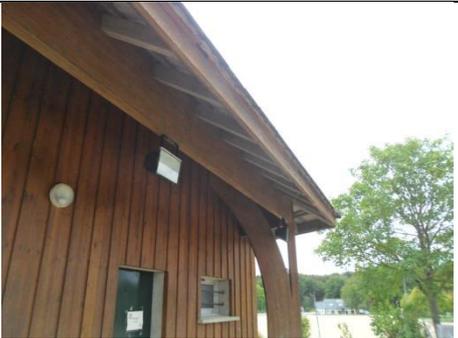
<p>Sorties</p>	<p><i>Sans objet</i></p>	
<p>Eclairages</p>	<p>Eclairage insuffisant en extérieur (présence de projecteur en façade mais aucun dispositif le long du cheminement).  Eclairage insuffisant en intérieur au niveau des espaces douches.</p>

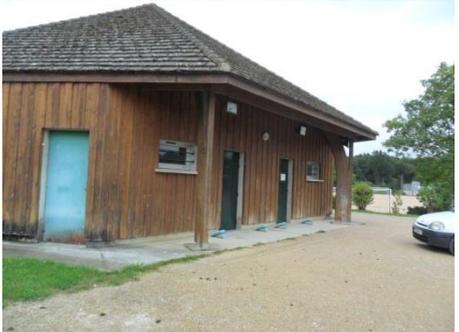
<p>Information et signalisation</p>	<p>Signalétique extérieure présente depuis les abords (sur le domaine public) et à l'entrée sur site.</p> <p>Absence de signalétique sur les portes de l'établissement</p>

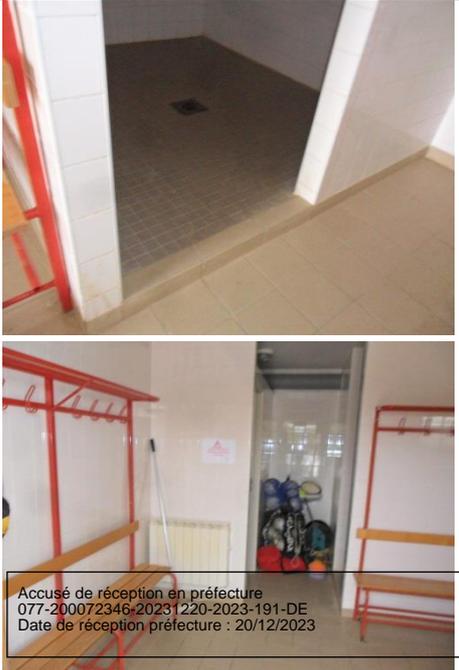
<p>Etablissements recevant du public assis</p>	<p><i>Sans objet</i></p>	
<p>Etablissements comportant des locaux à sommeil</p>	<p><i>Sans objet</i></p>	
<p>Etablissements avec douches ou cabines</p>	<p>Absence de douches adaptées (6 douches par vestiaire) avec ressaut de 9 cm présence et présence d'un zig-zag (manœuvre impossible car 0,90 de largeur et 0,90 m de passage à l'entrée de l'espace douches)</p>
