# Résumé de l'expertise n° bureau pays de fontainebleau

Adresse : ..... **44 rue du chateau**

Commune : ..... **77210 AVON**

**Rapport de mission de repérage des matériaux et produits contenant de l'amiante à intégrer au dossier technique « amiante »  
(Listes A et B de l'annexe 13-9 du Code de la Santé publique)**

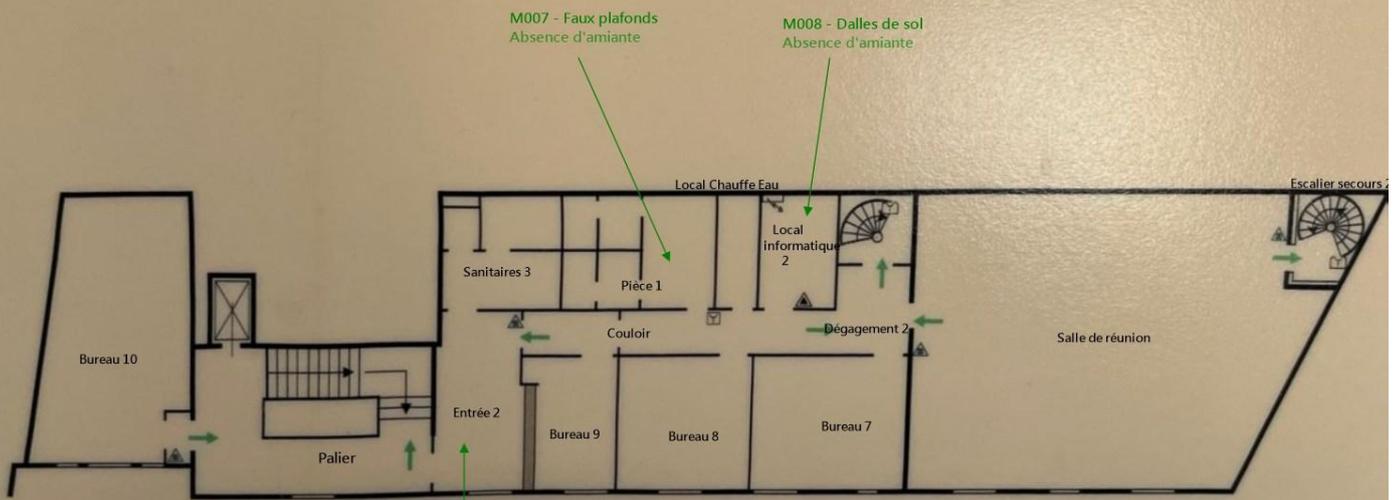
M007 - Faux plafonds  
Absence d'amiante

M008 - Dalles de sol  
Absence d'amiante

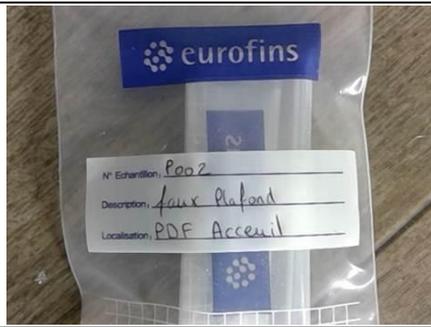
<p>Photo n° PhA001                  Localisation : 1er étage - Dégagement 1; 1er étage - Local informatique 1; 1er étage - Bureau 1; 1er étage - Bureau 2; 1er étage - Bureau 3; 1er étage - Bureau 4; 1er étage - Bureau 6                  Ouvrage : Flocages, Calorifugeages, Faux plafonds                  Partie d'ouvrage : Faux plafonds                  Description : Faux plafonds                  Localisation sur croquis : M001</p>
	<p>Photo n° PhA001                  Localisation : 1er étage - Dégagement 1; 1er étage - Local informatique 1; 1er étage - Bureau 1; 1er étage - Bureau 2; 1er étage - Bureau 3; 1er étage - Bureau 4; 1er étage - Bureau 6                  Ouvrage : Flocages, Calorifugeages, Faux plafonds                  Partie d'ouvrage : Faux plafonds                  Description : Faux plafonds                  Localisation sur croquis : M001</p>

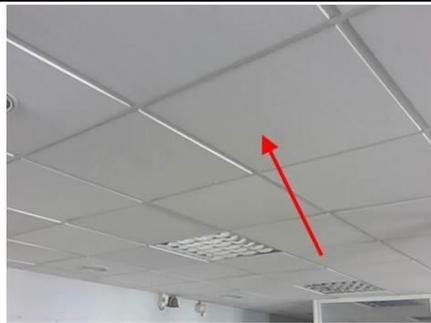
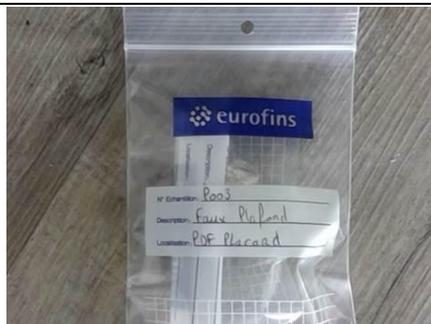
Photo n° PhA002  
 Localisation : 1er étage - Accueil; 1er étage - Bureau 5  
 Ouvrage : Flocages, Calorifugeages, Faux plafonds  
 Partie d'ouvrage : Faux plafonds  
 Description : Faux plafonds  
 Localisation sur croquis : M002

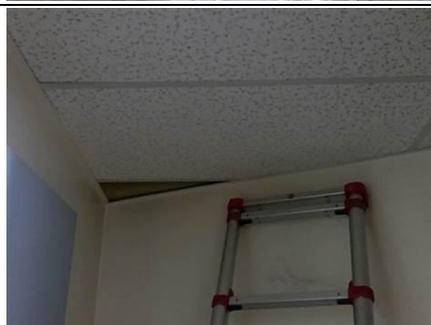
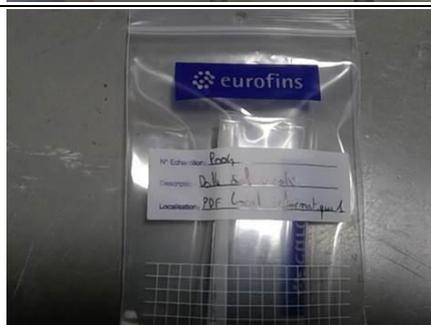
Photo n° PhA003  
 Localisation : 1er étage - Placard  
 Ouvrage : Flocages, Calorifugeages, Faux plafonds  
 Partie d'ouvrage : Faux plafonds  
 Description : Faux plafonds  
 Localisation sur croquis : M003

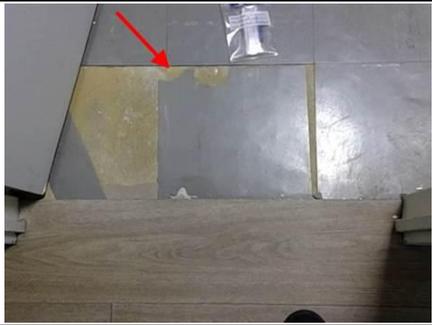
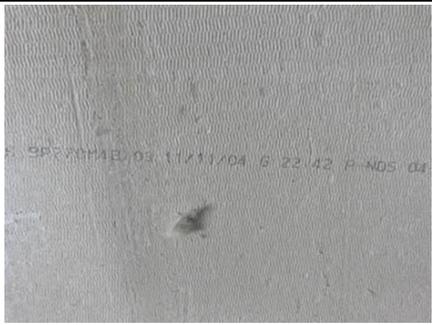
Photo n° PhA004  
 Localisation : 1er étage - Local informatique 1  
 Ouvrage : Planchers  
 Partie d'ouvrage : Dalles de sol  
 Description : Dalles de sol  
 Localisation sur croquis : M004

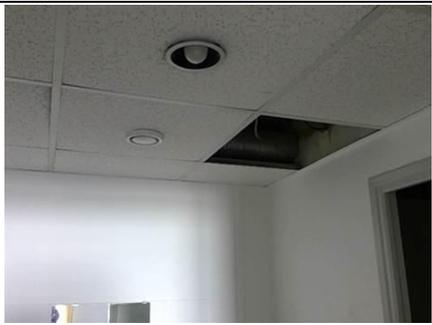
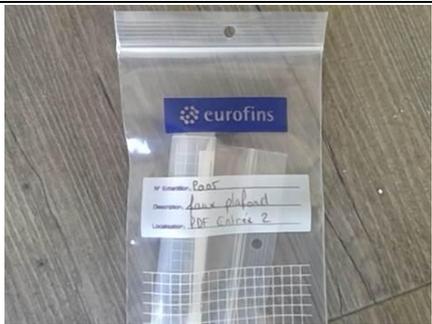
<p>Photo n° PhA005                  Localisation : 1er étage - Sanitaires 1                  Ouvrage : Flocages, Calorifugeages, Faux plafonds                  Partie d'ouvrage : Faux plafonds                  Description : Faux plafonds                  Localisation sur croquis : M005</p>

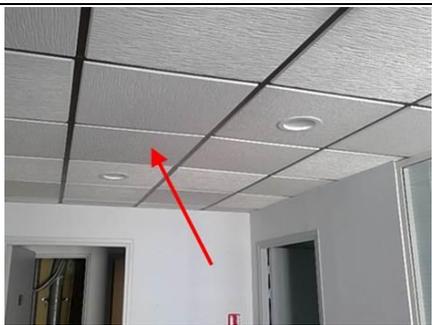
<p>Photo n° PhA006                  Localisation : 2ème étage - Entrée 2; 2ème étage - Couloir; 2ème étage - Local Chauffe Eau; 2ème étage - Local informatique 2; 2ème étage - Bureau 8; 2ème étage - Bureau 9; 2ème étage - Bureau 10                  Ouvrage : Flocages, Calorifugeages, Faux plafonds                  Partie d'ouvrage : Faux plafonds                  Description : Faux plafonds                  Localisation sur croquis : M006</p>
