Rapport  
d'Expertise  
Diagnostic  
Général

Références de mission | **COM AGGLO PAYS DE FONTAINEBLEAU 77  
DIAG 190801**  
N° de rapport | **COM AGGLO PAYS DE FONTAINEBLEAU 77  
DIAG 190801\_STADE  
FOUGEROLLES\_BOIS\_WB\_011019**

Site | **STADE DE FOOTBALL DES FOUGEROLLES  
RUE DES FOUCHEROLLES  
77590 BOIS-LE-ROI**

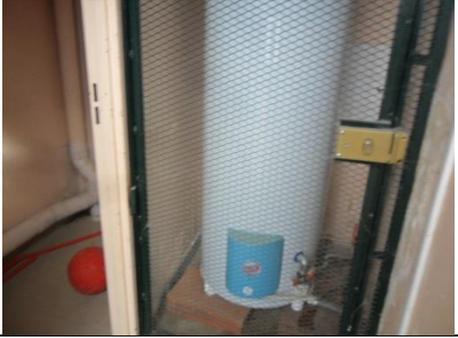
Travaux réalisés	Entretien continu de l'établissement (auto gérance par l'association)  Ballon d'eau chaude récent en bon état  Changement de la chaudière, il y a quelques années. Changement des radiateurs électriques par des modèles en fonte pour éviter vandalisme (changer il y a 10/15 ans)

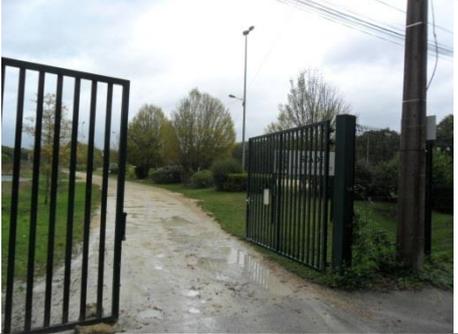
Points d'analyse	Descriptifs	Photographies
Localisation géographique	A l'extérieur de la commune (à 1,7 km du centre-ville), à l'orée de la forêt, au sein d'une grande parcelle	
Accès	Via la rue des Foucherolles, juste avant un cheminement non carrossable (impasse), peu circulante avec présence de quelques entrepôts à proximité.

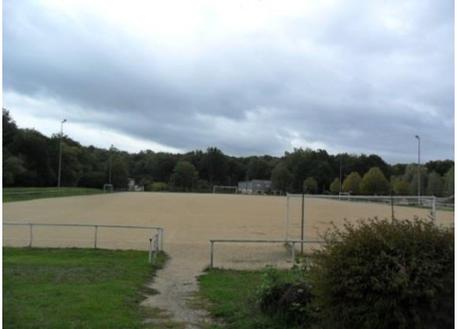
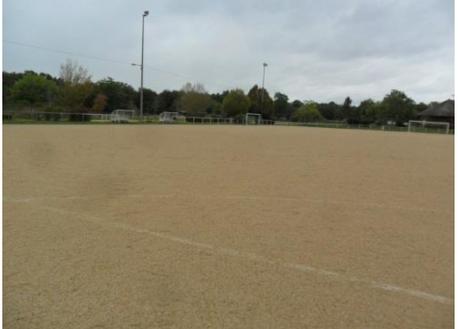
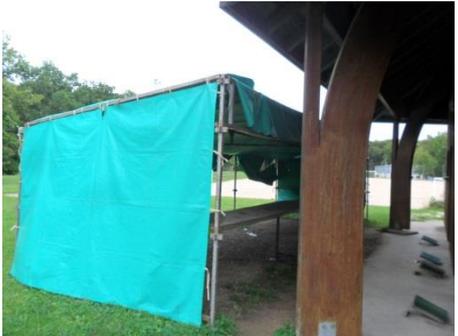
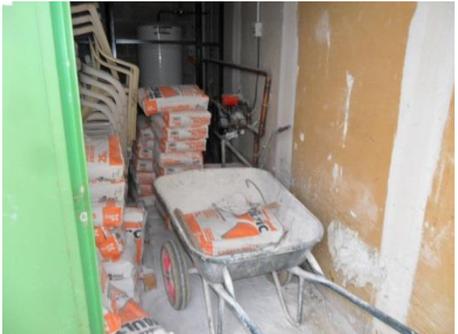
Points d'analyse	Descriptifs	Photographies
Description	<p>1 terrain de football possédant 6 buts (2 fixes pour pratique à 11 et 4 buts rabattables dans la largeur du terrain)</p> <p>Terrain éclairé avec 6 mâts d'assez bonne qualité (les 4 mâts aux extrémités du terrain possèdent 2 projecteurs chacun tandis que les 2 intermédiaires n'en possède qu'un seul)</p> <p>1 bâtiment accueillant 4 vestiaires joueurs, 1 vestiaire arbitre, 2 locaux de stockage (accueillant chacun un ballon d'eau chaude et du matériel) et un WC public : tous ces locaux possédant un accès direct depuis l'extérieur.</p> <p>L'enceinte est totalement clôturée.</p> <p>Absence de dispositif sélectif empêchant l'accès des deux-roues sur site (portail verrouillé mais ouvert le week-end aux heures d'utilisation de l'installation)</p> <p>Présence d'un barnum type stand buvette présent sur le site à côté d'un vestiaire non utilisé et réservé à l'association de pétanque de Bois-le-Roi qui utilise le site annuellement pour son tournoi départemental</p>

Etat	<p>Terrain en bon état de surface sablonneuse Présence de deux bancs de touche en bon état</p> <p>Buts en bon état (avec filet) avec contrôle annuel réalisé.</p> <p>Mains courantes en acier en mauvais état avec des parties manquantes derrière les bancs et déformées coté bâtiment.</p> <p>Présence d'un filet pare-ballon uniquement côté rue avec partie altérée</p>

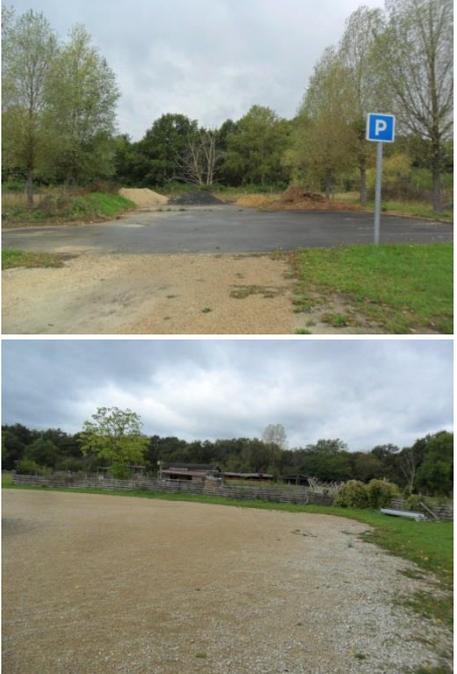
<p>Places de stationnement</p>	<p>Très grand parking devant l'établissement (environ 30 places non délimitées) et présence à l'entrée sur site d'un parking secondaire en enrobé (environ 5 places) avec stockage de gravier.</p>

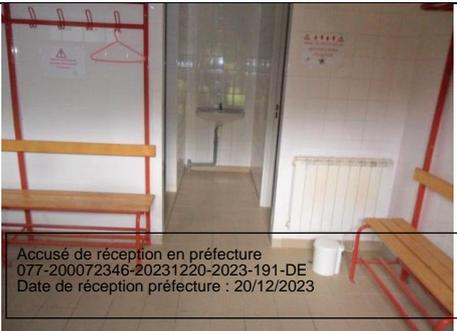
<p>Circulations intérieures (par étage)</p>	<p><i>Sans objet</i></p>	
<p>Tapis, escaliers, plans inclinés mécaniques</p>	<p><i>Sans objet</i></p>	
<p>Revêtements de sols, murs et plafonds</p>	<p>Bon état</p>

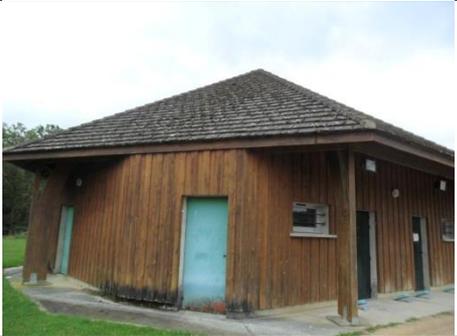
Point d'analyse	Descriptifs	Photographies
Classement	5 <sup>ème</sup> catégorie, type L	
Implantation	Aucun tiers à proximité	
Conception, desserte	Aucune stabilité au feu n'est demandée – ERP à simple RDC desservie par la rue des Fougerolles	
Dégagements	1 seul dégagement dans chaque local limitant donc chaque pièce à 19 personnes personnel compris.

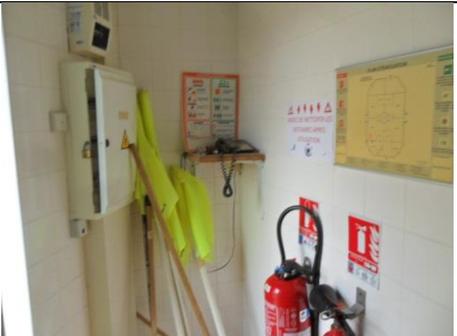
Désenfumage – Ventilation	<i>Sans objet</i>	
Electricité – Eclairage	Bon état des installations –BAES non présent et non obligatoire	
Chauffage – Gaz	<i>Sans objet</i>	
Risques Spéciaux	<i>Sans objet</i>	
Moyens de secours	Présence de plan d'évacuation Présence d'alarme incendie, de téléphone urbain, de consignes et d'extincteurs Présence également d'un défibrillateur
